# Kapitelberget kirke- ruin på Bratsberg ved Skien

KIRKERUINEN PÅ KAPITELBERGET, SKIEN. PLAN FOR KONSERVERINGEN 1929-32.

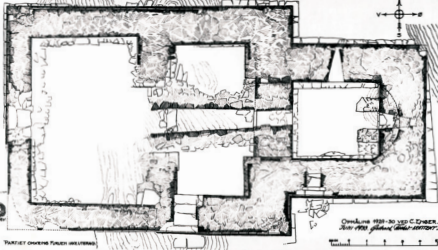
Plan av Kapitelberget kirke  
oppmålt av Cato Enger i 1929-  
30 og nedtegnet av Gerhard  
Fischer.

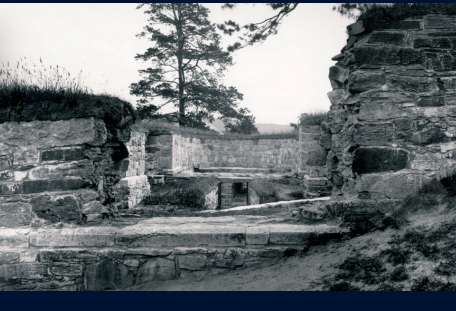
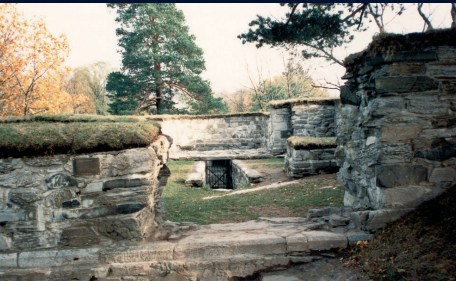
Fotografiene er tatt med 70  
års mellomrom. Foto: G.Fischer  
og H.Christiansen ©Riksantikvaren
